# **ΟΡΙΣΤΙΚΗ ΣΤΑΤΙΚΗ ΜΕΛΕΤΗ**

## **ΤΕΧΝΙΚΗ ΕΚΘΕΣΗ**

### **«ΑΝΑΚΑΤΑΣΚΕΥΗ – ΑΝΑΠΑΛΑΙΩΣΗ ΠΑΡΑΔΟΣΙΑΚΟΥ ΔΗΜΟΤΙΚΟΥ ΣΧΟΛΕΙΟΥ ΣΙΝΔΟΥ ΚΑΙ ΜΕΤΑΤΡΟΠΗ ΤΟΥ ΣΕ ΝΕΟ ΔΗΜΑΡΧΙΑΚΟ ΜΕΓΑΡΟ ΔΗΜΟΥ ΔΕΛΤΑ»**

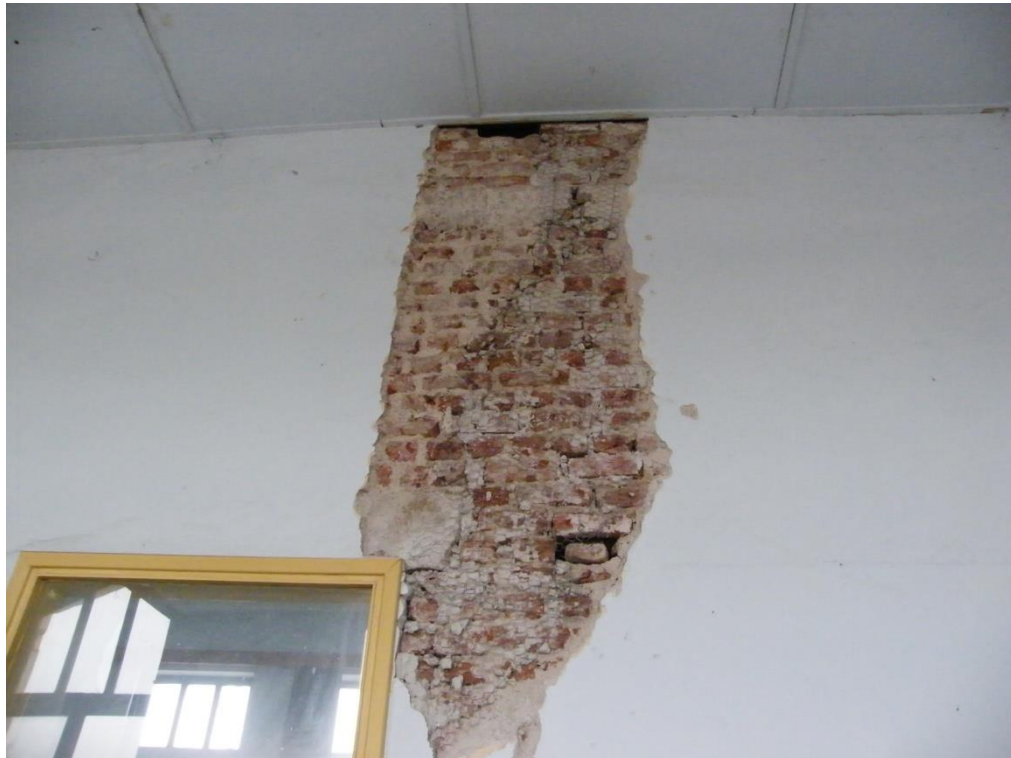
κατακόρυφη ρωγμή κεντρικού πεσσού (όροφος)

- Θα ενισχυθούν με εκτεταμένες τσιμεντενέσεις όλες οι ρωγμές της υφιστάμενης τοιχοποιίας.
- Θα αποκαλυφθεί στο εσωτερικό του κτιρίου η φέρουσα λιθοδομή του υπογείου μέχρι τη στάθμη θεμελίωσής της.

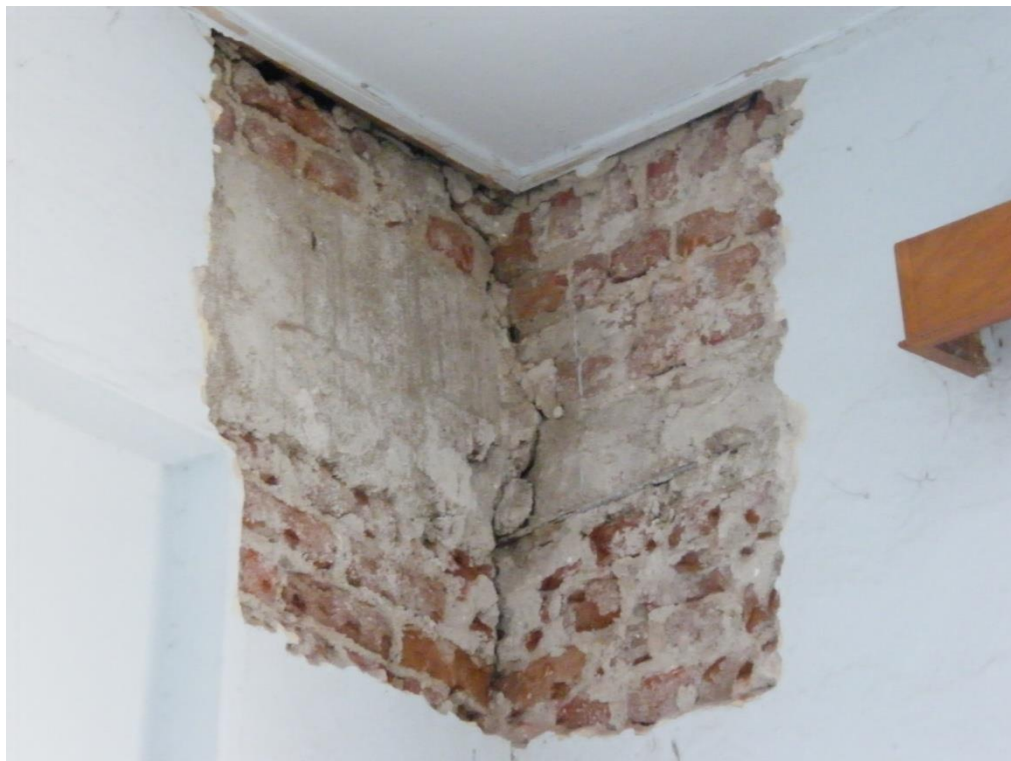
κατακόρυφη ρωγμή στην ένωση πεσσών (όροφος)

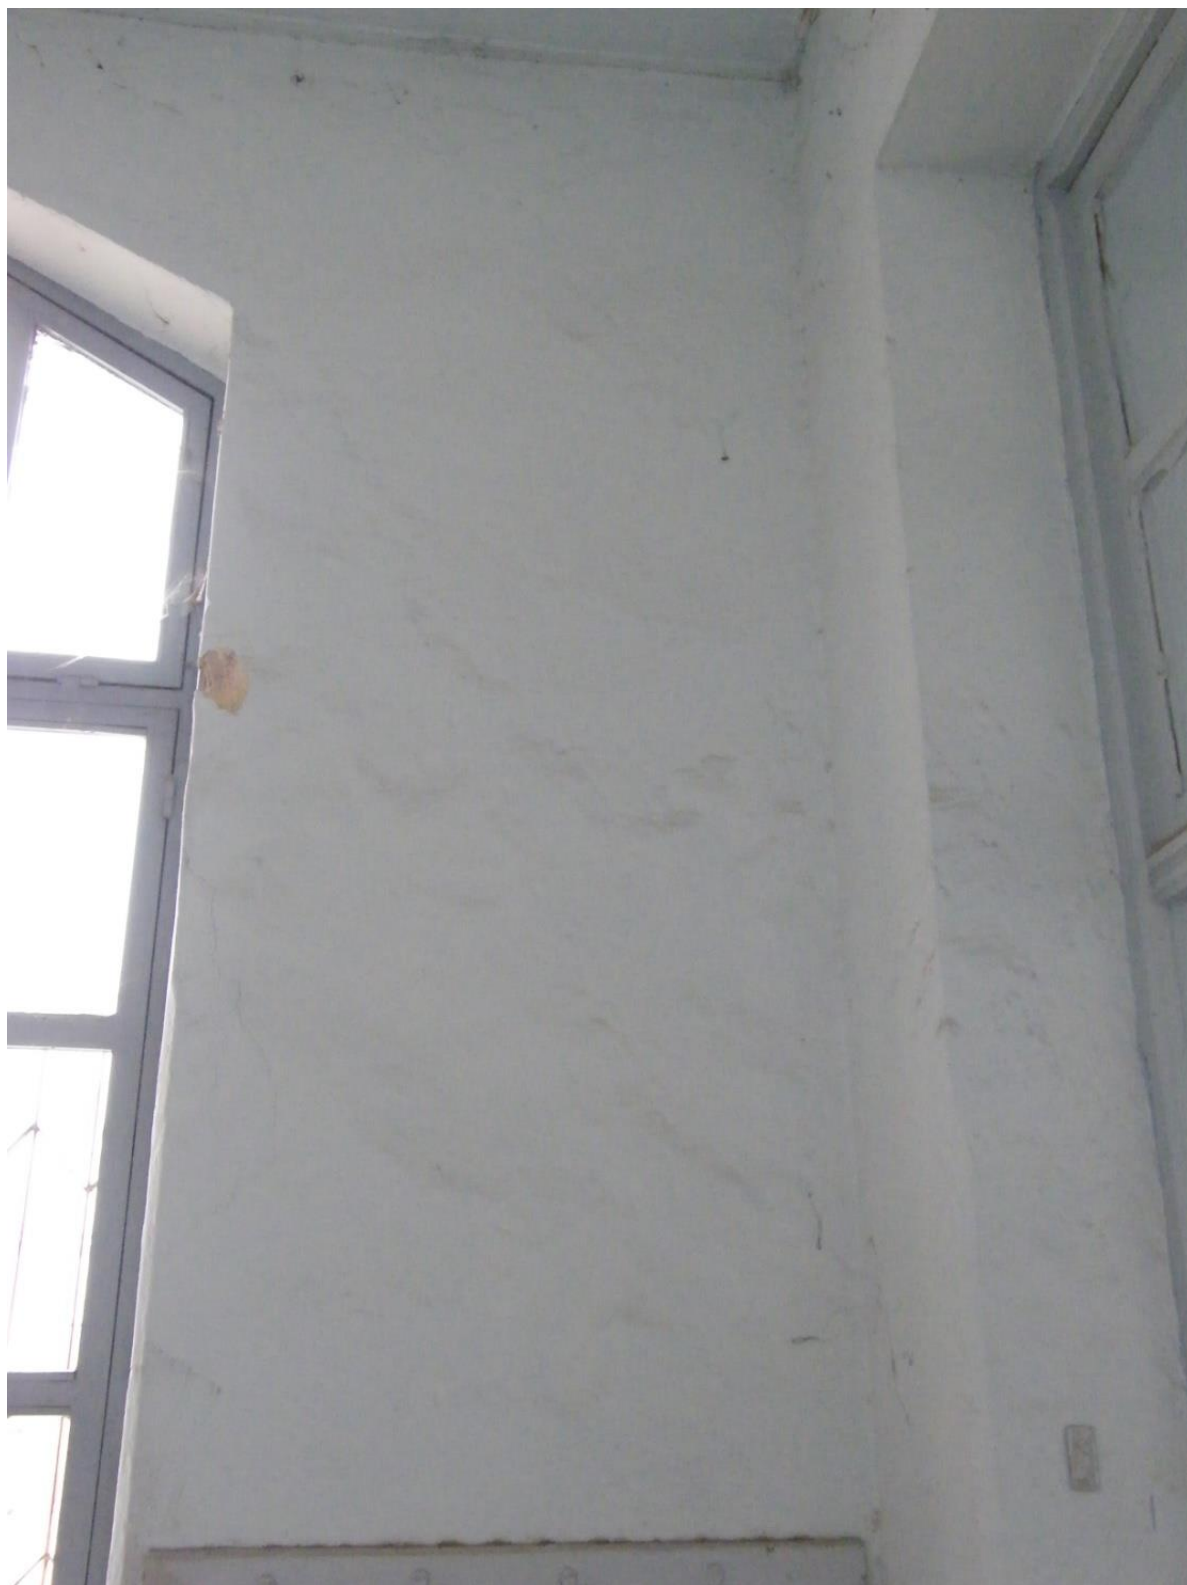
*πιθανώς επιχρισμένες ρωγμές στο κλιμακοστάσιο*
